Opel Mokka X 1.4 T ecoTEC Selection S-S, 5 ajtó, 6 fokozatú manuális / kézi váltó 88 kW

- 360 pontos állapotfelmérésen átesett jármű
- JóAutók.hu független műszaki szakértője által átvizsgálva
- Minden említésre méltó eltérés képpel és szöveggel dokumentálva

Alvázsám:	W0VJB7E82JB736701	Gyártási év:	2018. 10.
Első forgalomba helyezés:	2018. 10.	Műszaki érvényes:	2026. 10.
Szín:	Piros	Gyári kulcsok:	2 db

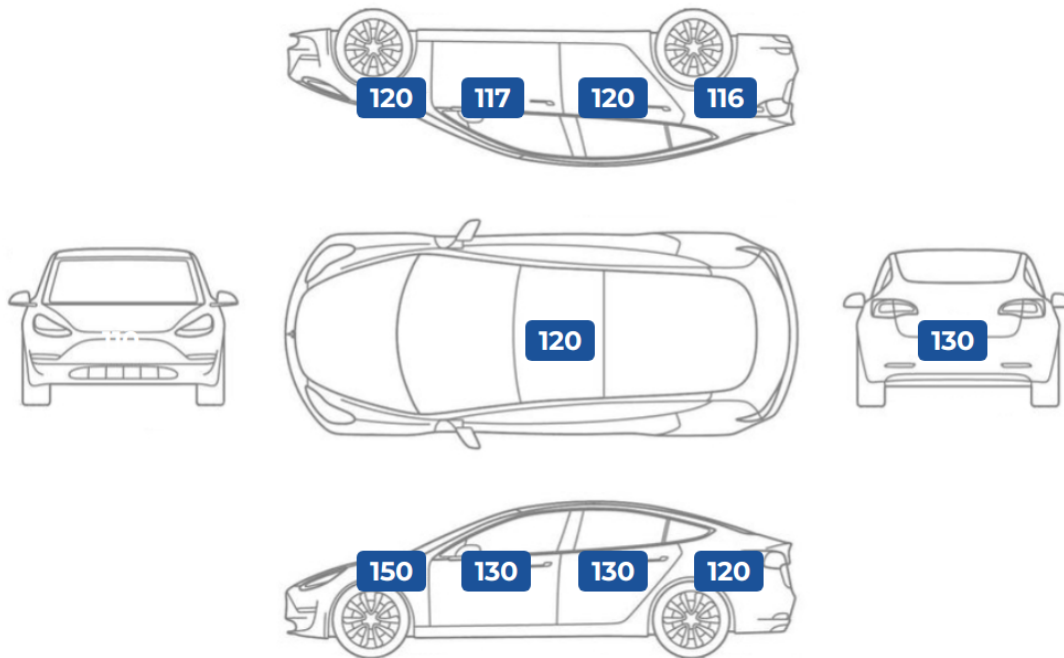
Karosszéria festékvastagság (mikrométerben)

Szaktelemény: A gépjármű karosszériáján külső beavatkozás / újrafényezés nyomai nem láthatók. A műanyag karosszéria elemeken a hézagok megfelelők (gyáriak vagy szakszerűen javítottak). Nem található fóliázás az autón. A mérési eredmények értelmezéséhez fontos tudni, hogy 150 mikronig a festékvastagság általában eredeti fényezésre utal, de bizonyos típusoknál a magasabb, de egységes értékek is ebbe a kategóriába tartoznak.

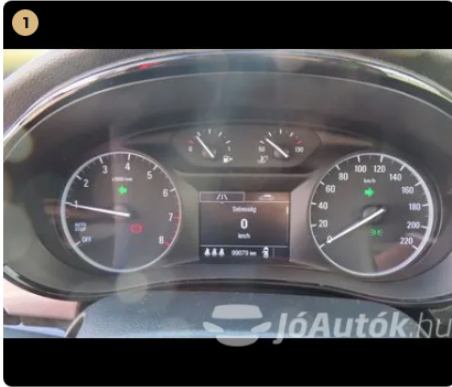
1 Hibakód kiolvasása
Számítógépes kiolvasás során nem találtam hibát.

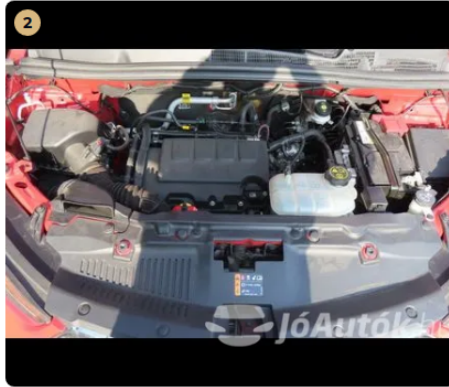
2 Motor
Motortérben olajfolyás nem látható.

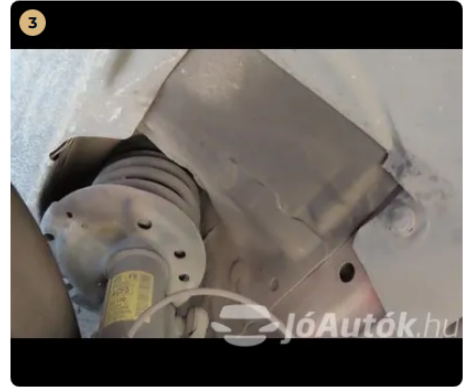
3 Futómű
A lengéscillapítón olajfolyás nem észlelhető.

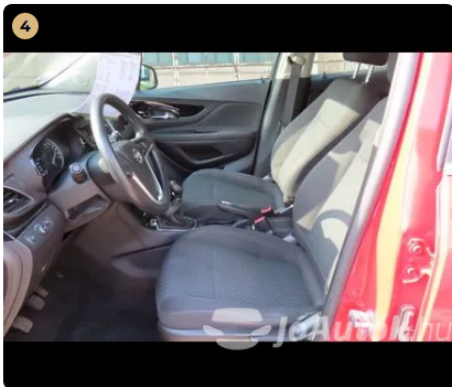
4 Kárpitozás és belső burkolatok
A bőr/alcantara kifogástalan állapotú.

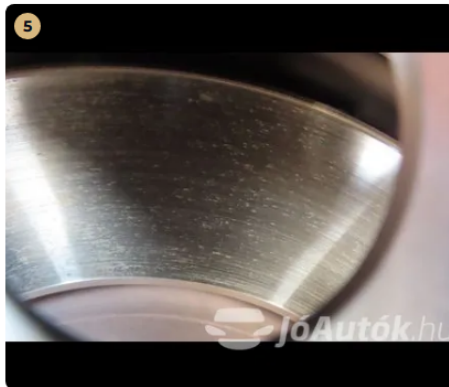
5 Fékrendszer
A féktárcsa megfelelő állapotban van.

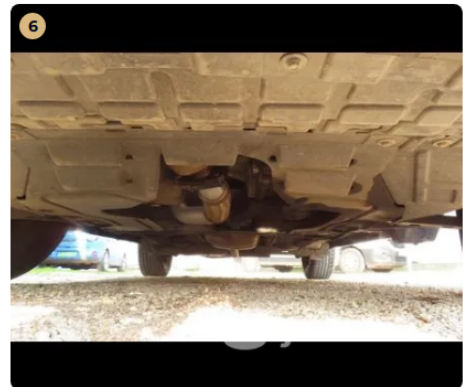
6 Utascella és gyűrődő zónák
A padlólemez burkolatán javításra utaló nyomok nem láthatók.

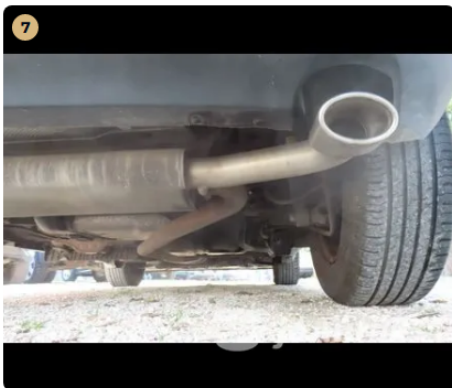
7 Motor
A kipufogórendszer és a dobok állapota megfelelő.

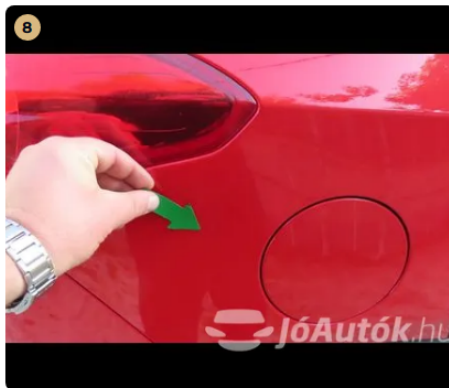
8 Külső karosszéria elemek
Jobb hátsó sárvédőn apró horpadás.

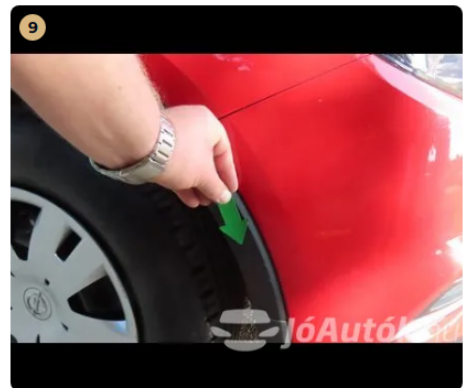
9 Külső karosszéria elemek
Az autó használatából eredő apró kavicsfelverődések, hajszaár karcok láthatóak. Első vészháritón apró horzsolás, fénysérülés.

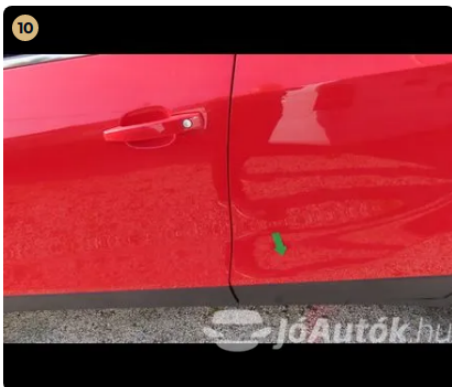
10 Külső karosszéria elemek
Bal hátsó ajtón és bal hátsó sárvédőn horpadások vannak.

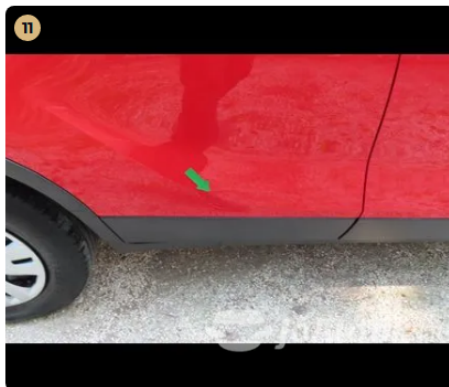
11 Külső karosszéria elemek
Az autó használatából eredő apró kavicsfelverődések, hajszaár karcok láthatóak. Jobb hátsó ajtón és jobb hátsó sárvédőn horpadások vannak.

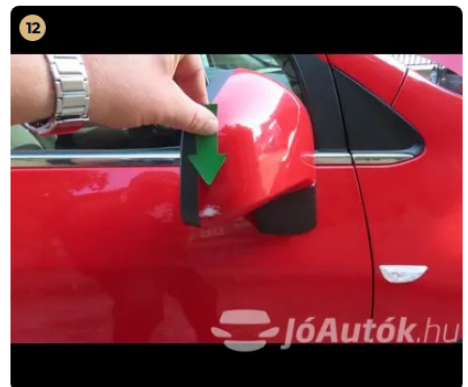
12 Külső karosszéria elemek
Jobb első visszapillantó tükör horzsolts.

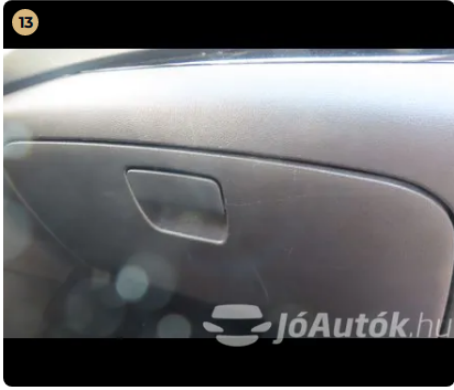
! **Kárpitozás és belső burkolatok**
Kesztyűtartó enyhén karcos.

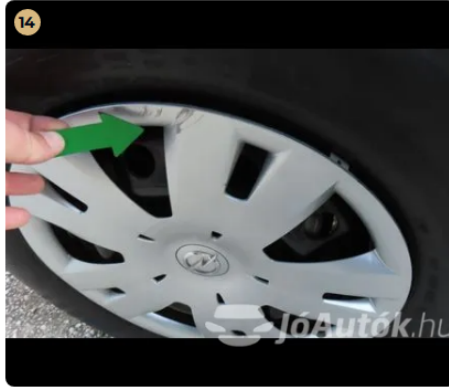
! **Felnik**
Könnnyűfém felnin patkázás nyomai láthatóak. Jobb hátsó dísz tárcsa karcos.
