Fiat 500L 70 kW

Évjárat 2015. 01.	Teljesítmény 70 kW (94LE)	Kilométeróra állás 129 548 km	Üzemanyag Benzin	Sebességváltó Manuális / kézi
----------------------	------------------------------	----------------------------------	---------------------	----------------------------------

Alvázsám:	ZFA1990005204717	Gyártási év:	2015. 01.
Első forgalomba helyezés:	2015. 01.	Műszaki érvényes:	2024. 12.
Szín:	Fehér	Gyári kulcsok:	2 db

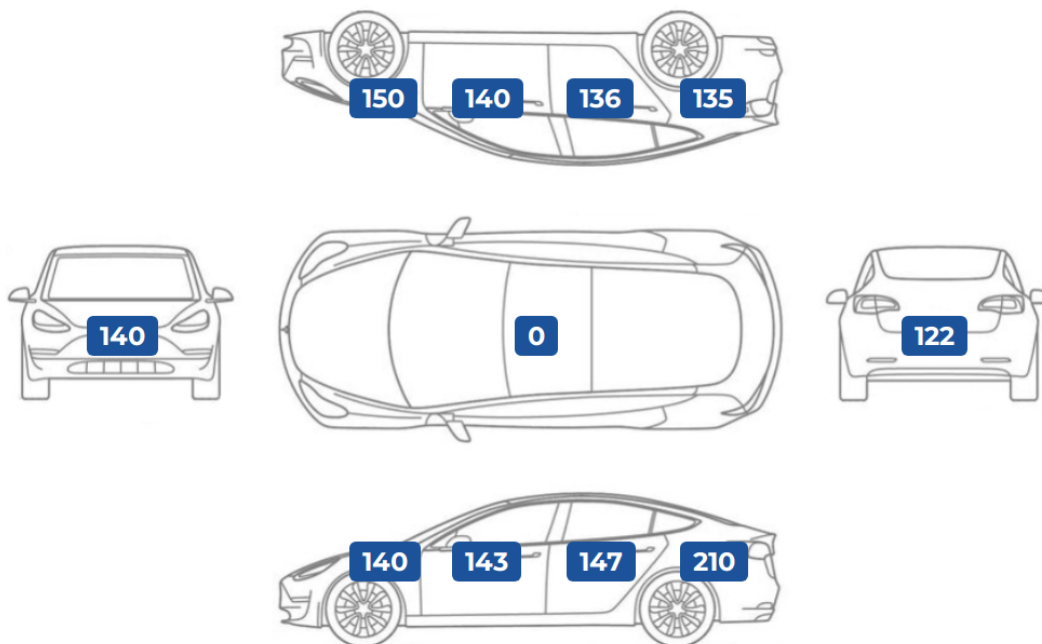
MÉRÉSI EREDMÉNYEK
Karosszéria festékvastagság (mikrométerben)

Szakvélemény: A gépjármű karosszériáján az elemek egy része gyári fényezésű, ám bizonyos elemeken újrafényezés nyomai találhatóak. A bal hátsó sárvédő festékvastagságának minimális eltérése a gyári értéktől arra utal, hogy a fényezési hibákat gittelés nélkül javították, azaz elemsérülés vélhetően nem történt, és csak karcot, vagy apró fénysérülést javítottak az autón. A műanyag karosszéria elemeken repedés, javítás nyomai nem láthatók. Nem található fóliázás az autón. A fényezett elemek esetében szabad szemmel nem látható az eltérés, szakszerű javítás történt. A tető üveg így ott nem tudtam értéket mérni. Bal hátsó sárvédő korábban újra lett fényezve. A mérési eredmények értelmezéséhez fontos tudni, hogy 150 mikronig a festékvastagság általában eredeti fényezésre utal, de bizonyos típusoknál a magasabb, de egységes értékek is ebbe a kategóriába tartoznak.

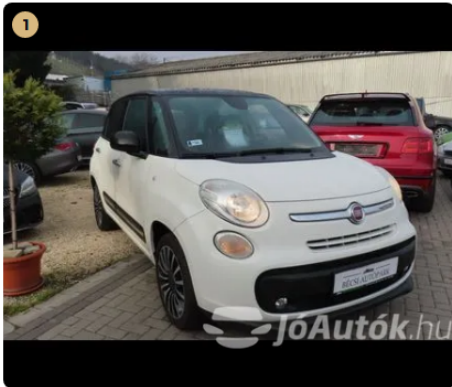
1
✓ **Külső karosszéria elemek**
A karosszéria elemek közötti hézagok megfelelőek.

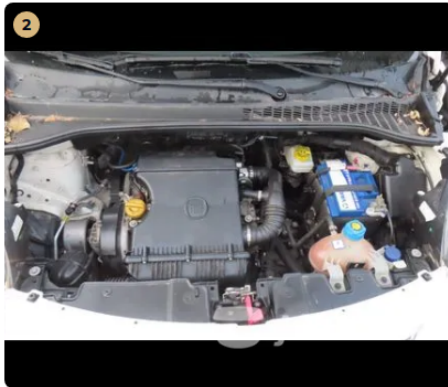
2
✓ **Motor**
Motortérben olajfolyás nem látható.

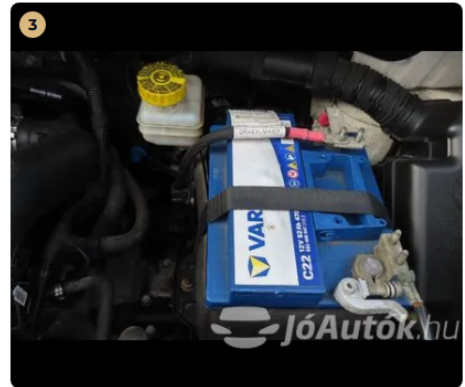
3
✓ **Elektromos berendezések**
Akkumulátor nem gyári, már cserélte.

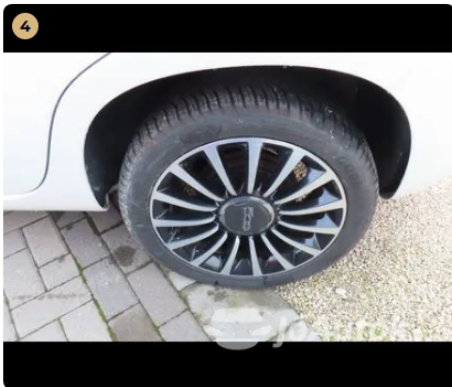
4
✓ **Felnik**
Könnyűfém felnin patkázás nyomai nem láthatóak.

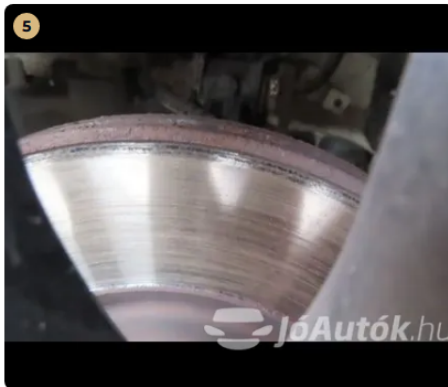
5
✓ **Fékkrendszer**
A féktárcsa megfelelő állapotban van.

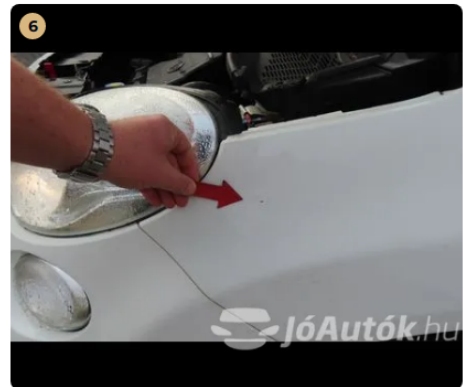
6
! **Külső karosszéria elemek**
Az autó használatából eredő apró kavicsfelverődések, hajszál karcok láthatóak. Első lökhárítón és a bal első sárvédőn apró kavics sérülések láthatók.

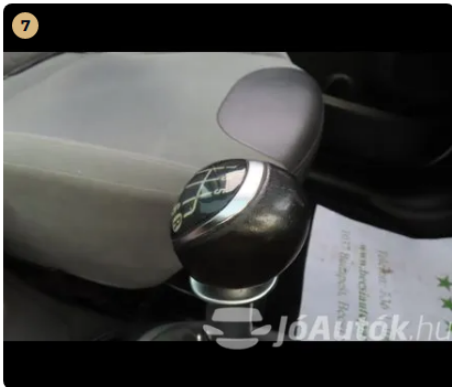
7
! **Kárpitozás és belső burkolatok**
A váltó gomb kopott.

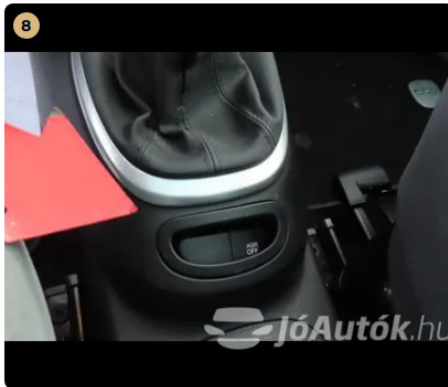
8
! **Kárpitozás és belső burkolatok**
Váltókarnál a gombok be vannak esve.

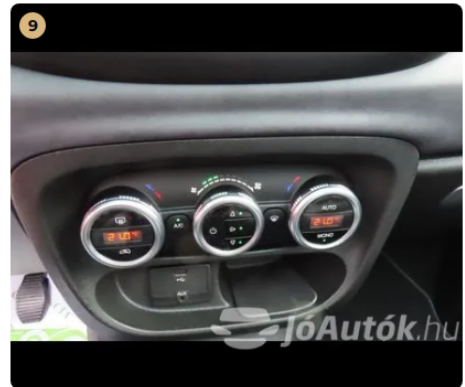
9
! **Elektromos berendezések**
Klíma hatásfoka nem megfelelő.

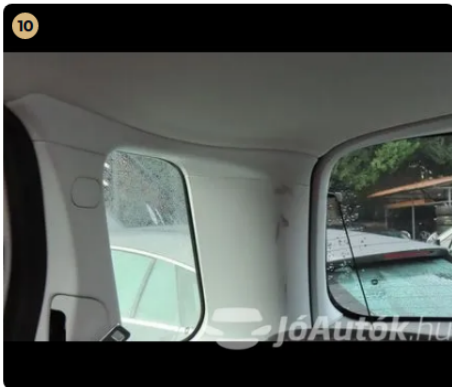
10
! **Kárpitozás és belső burkolatok**
Csomagterében a C oszlop kárpitja szennyezett.

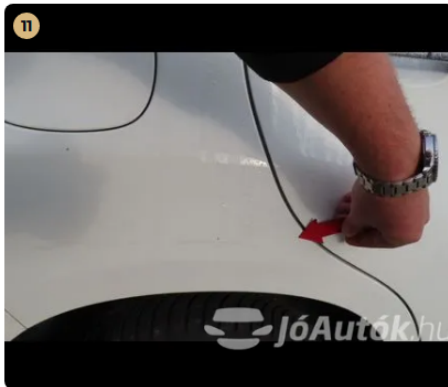
11
! **Külső karosszéria elemek**
Az autó használatából eredő apró kavicsfelverődések, hajszál karcok láthatóak. Jobb hátsó sárvédő és jobb hátsó ajtó karcos.

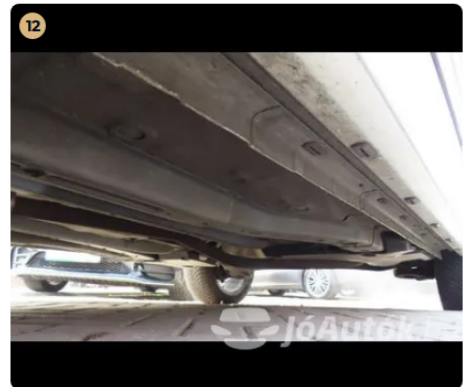
12
✓ **Utascella és gyűrődő zónák**
A küszöbökön javításra utaló nyomok nem észlelhetők.

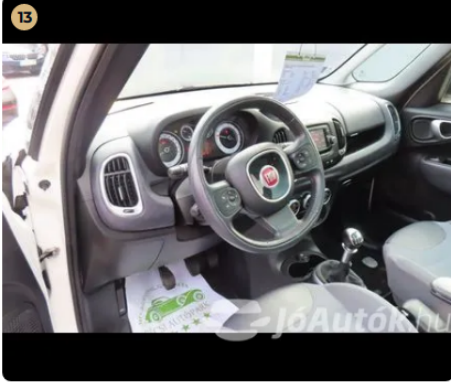
✓ **Kárpitozás és belső burkolatok**
Műszerfal normál állapotú.

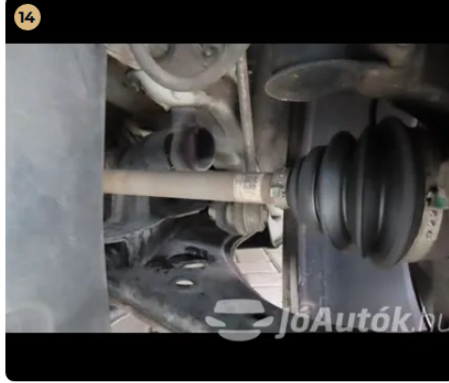
✓ **Futómű**
A féltengelyen zsíros / olajos kicsapódás nem látható.

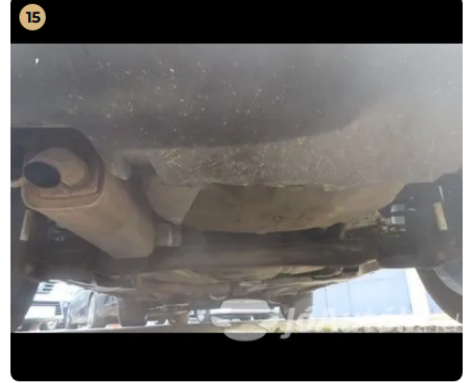
✓ **Utascella és gyűrődő zónák**
A csomagtartó alatti fenéklemezen javításra utaló nyomok nem találhatók.

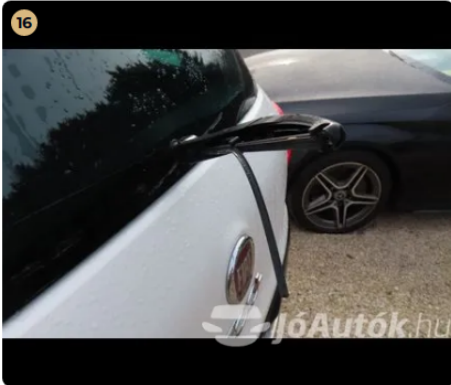
⚠ **Szélvédők, üvegek**
Hátsó ablaktörlőlapát cserére szorul.
